**A95**

# Osteoporosis Model

Impressive didactic model for comparing osteoporotic and normal thoracic vertebrae. Ideal for medical studies and patient consultation. The 11th and 12th thoracic vertebrae are shown.

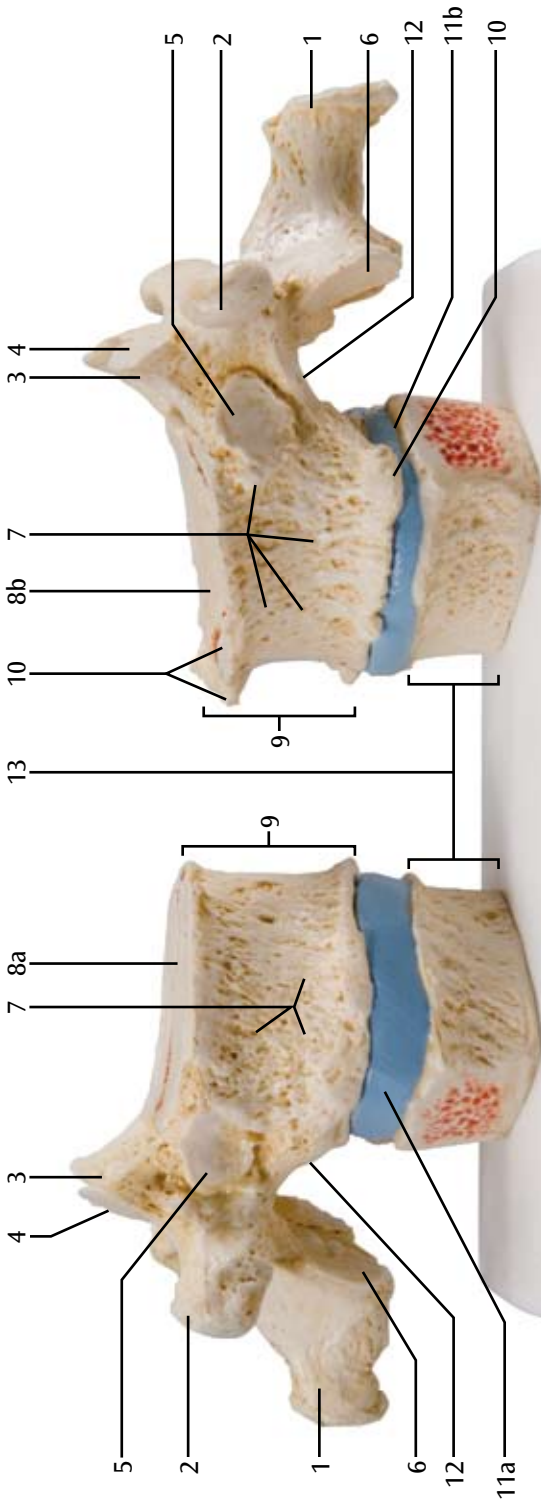
A-1

**A-1 Lateral view of a healthy 11th thoracic vertebra with below adjacent intervertebral disc and 12th thoracic vertebra (reduced)**

**A-2 Lateral view of an osteoporotic 11th thoracic vertebra with degenerative changes with below adjacent intervertebral disc and 12th thoracic vertebra (reduced)**

Reproductions of sequential osteoporotic thoracic vertebrae with narrower intervertebral disc are located on the left of the stand. The upper vertebra is divided in the middle. The magnetically attached vertebral half can be removed easily to show the cut surfaces. This allows clear visualisation of the fractured upper part of the vertebral body caused by sintering, i.e. collapse of the bony substance in the course and as a result of osteoporosis. Degenerative changes in the bone, manifested as osteophytes, are also identifiable.

For comparison, reproductions of two corresponding healthy vertebrae with intervertebral disc are provided on the right side. One half of the upper vertebral body is also magnetically attached and can be removed.

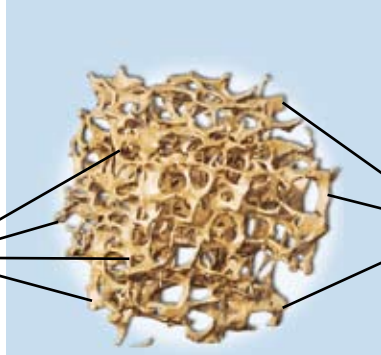
**C-2**

**C-2 High resolution micro-CT 3D-image reconstruction: biopsy of healthy trabecular bone**

Each set of vertebrae also has a sticker on the stand showing two 3D micro CT images obtained from bone biopsies. These illustrate the microarchitecture of the osteoporotic bone, which has a lower bone density compared to healthy bone.
